《地獄の門》保存状態調査報告（Ⅰ）

長谷川三郎

Report : An Investigation into the Condition of *The Gates of the Hell* by Auguste Rodin (Ⅰ)

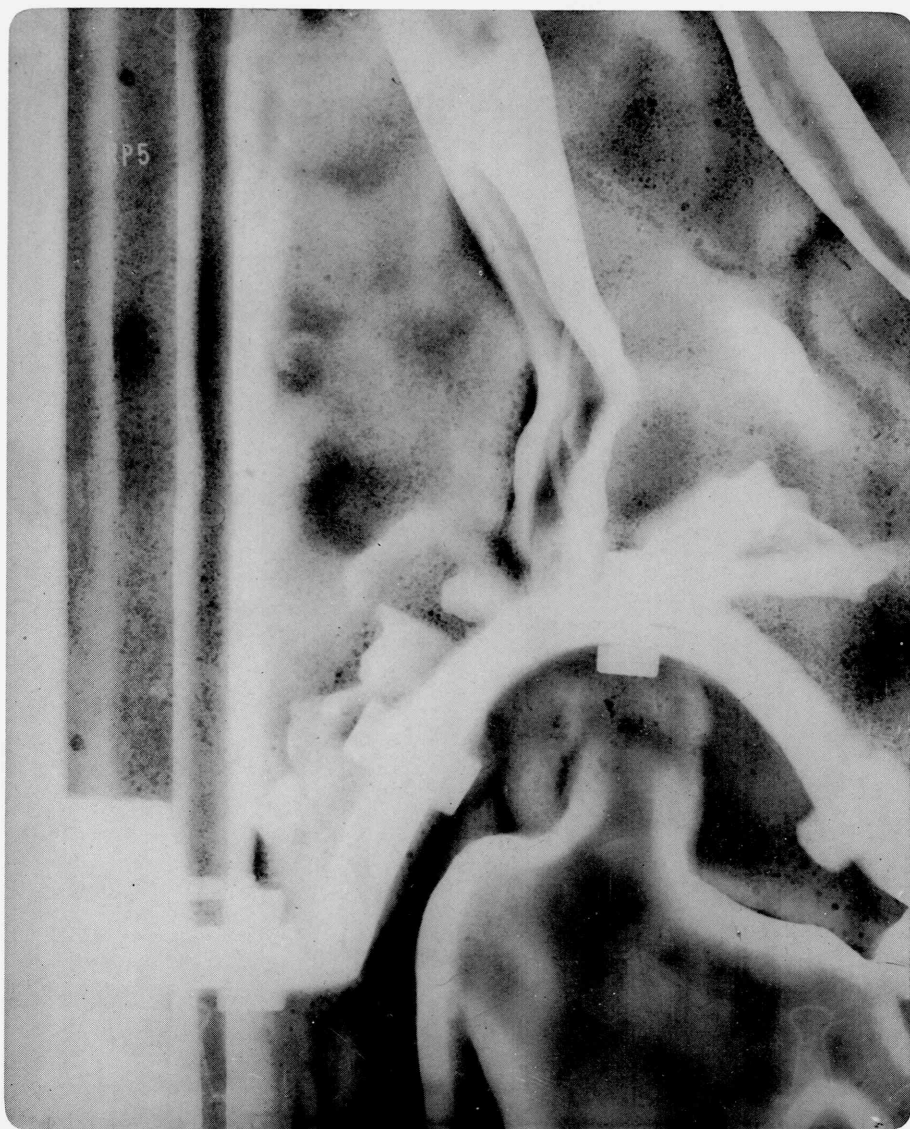
図26 X線写真 RP 5 (図17, 18および25参照)
Fig. 26 X-ray photograph, RP 5. (*cf.* Figs. 17, 18 and 25)

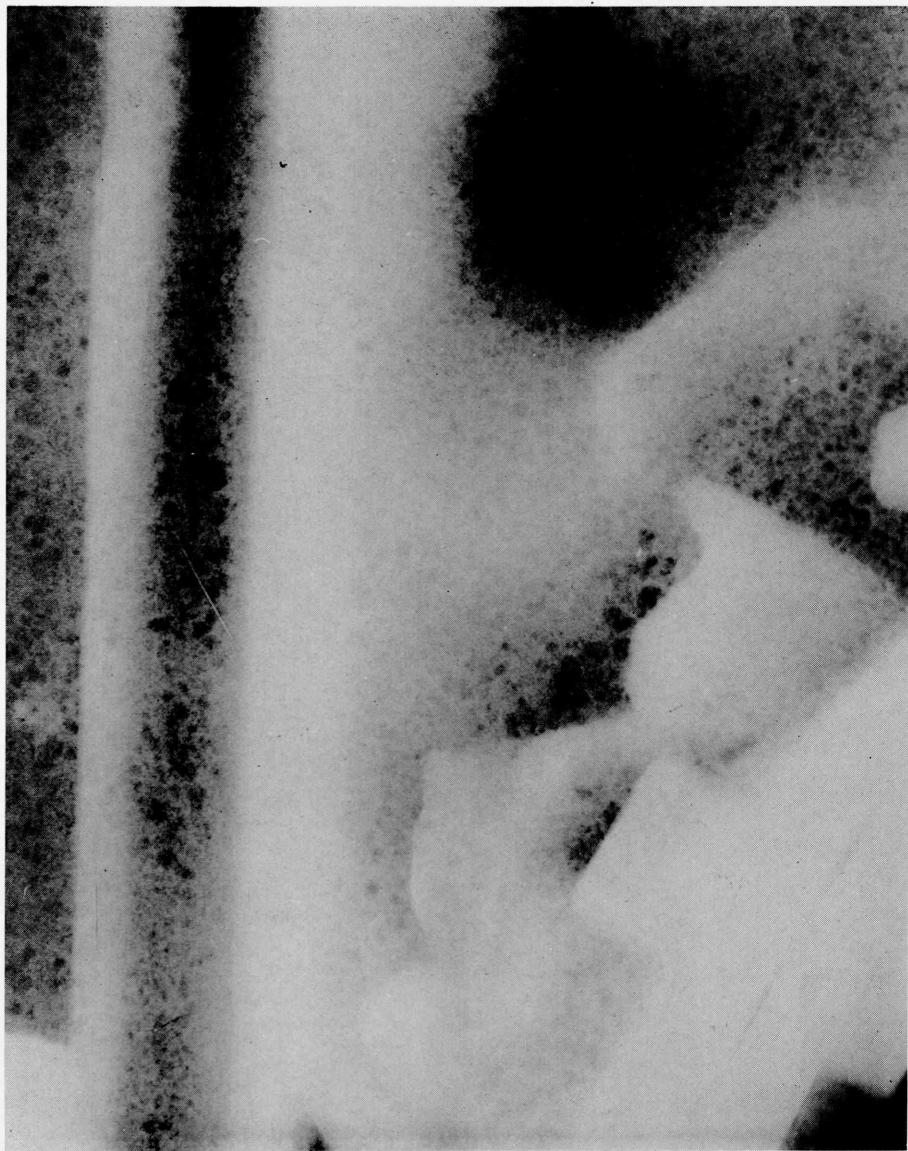
図27 X線写真RP5部分, X線フィルム原寸大 (図26参照)

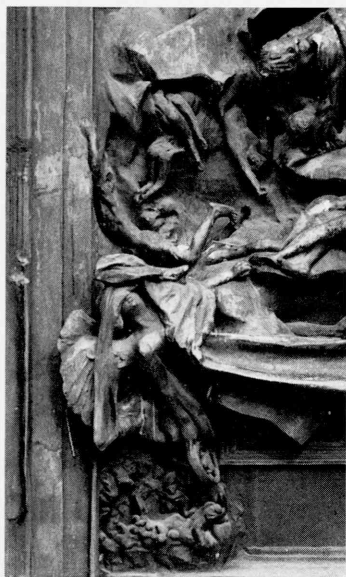
X線の影像の中で特に目立つ亀裂は以下の部分に見られる。(それぞれの部分を表の通常写真と裏側の調査記録用図面を並置して示す。)左扉の「抱き」X-L3とX-L6: X-L3の亀裂は目視観察においても最も大きく認められ、裏側に外光が入る箇所である。X-L6左下の亀裂は、ブロンズと支持鉄骨とを連結している鉄製アームの上部に隣接し、熔接によって補修されている箇所である。左扉X-L7:〈ウゴリーノ〉の左に見える逆さまになって堕ちる男の腹部(以上図28～31)。右扉X-R8:〈フギット・ア

図31 外観写真 X-L 2~L 7 相当部分

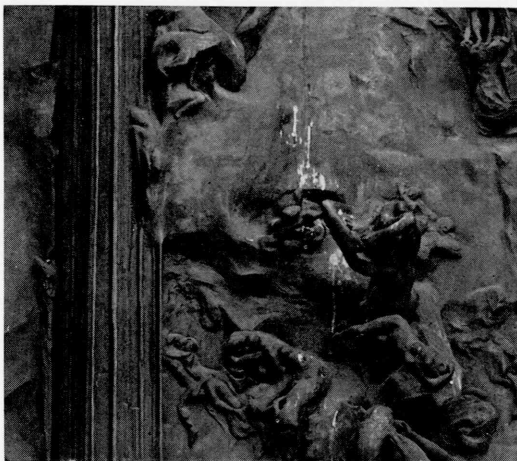
図35 外観写真 X-C 8 および R 8 相当箇所を含む部分

モール〉の背後に見える低浮彫群像の下部輪郭線に沿った亀裂。中央部 X-C8：左上に一部分見えているこの亀裂は、目視観察では左扉のトリュモーとの接統部から左に向って水平方向に 20cm ほども拡がっている(以上図 32~35)。楣部 X-L17：左扉最上部の墮ちる男のやや上の箇所鉛直方向の亀裂(図 36~38)。上記以外の小さな亀裂は、特に右扉の中央附近(X-C9, R-10, 11)にいくつか集中的に認められる。目視観察によっても判明していたことであるが、亀裂の方向はそれぞれの大鑄造単位の形状と関係がある。即ち、亀裂の大多数は鑄造単位の短辺と平行に走っている。楣(X-L17)とチュンバスム(既述、目視観察による)では鉛直方向に亀裂が起きているのに対し、その他の部分では水平方向の亀裂が多い。これは鑄造直後の収縮によって生じた亀裂あるいは亀裂の生じ易い箇所が、温度差による経年変化のために拡大しあるいは新たに亀裂が生じたためであろう。各鑄造単位は強い力で相互に引き付けて接合されていることも、その要因の一つと考えられる。*

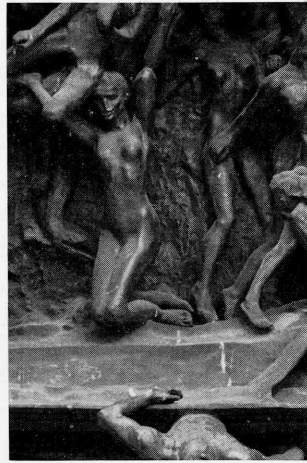
図37 外観写真 X-L 17・L 20 相当箇所を含む
部分
Fig. 37 Normal photograph of the front, a
section corresponding to the scope of X-ray
photograph L 17-L 20.

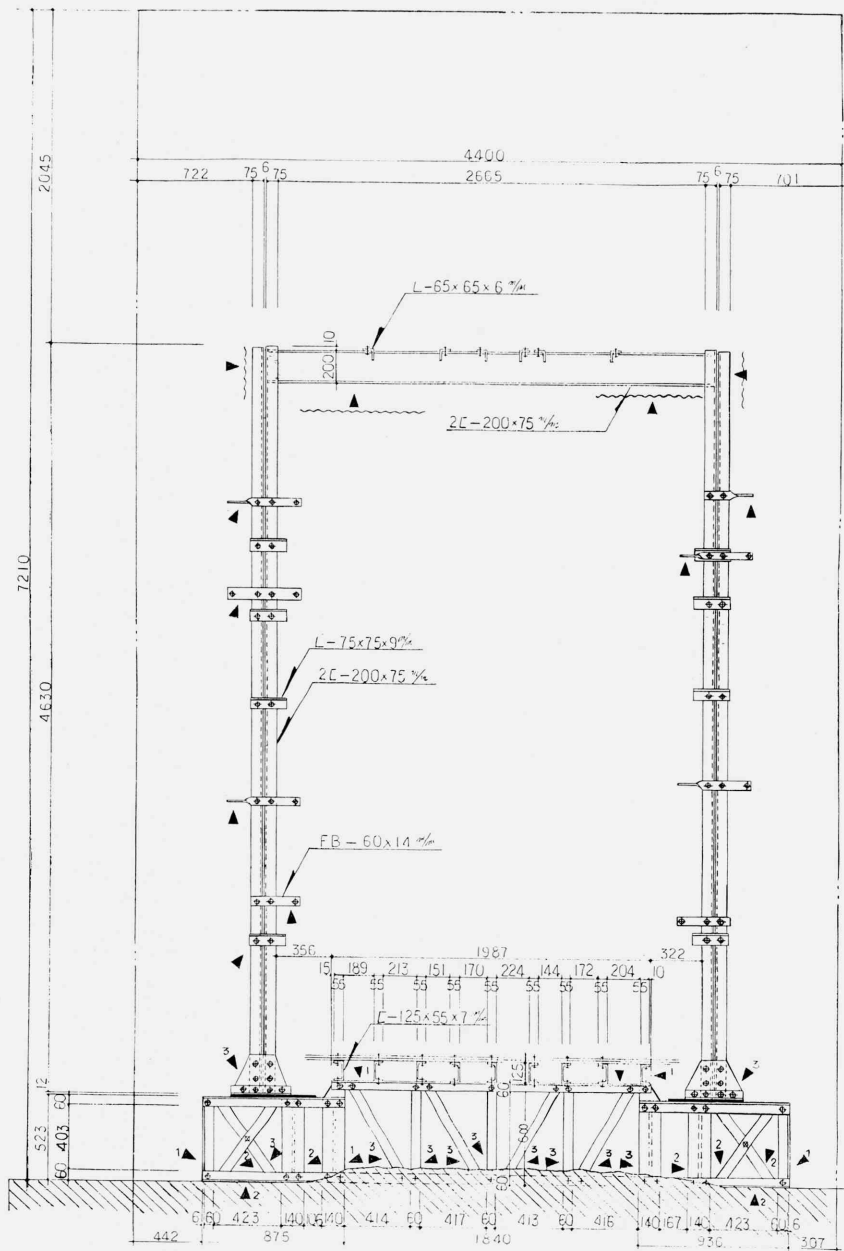
柱脚を除いた中回及び頂部の柱鉄骨面の錆止め塗装は既に劣化して、その錆止め性能は期待出来ない。その為錆の発生は各所に起きて居り防錆再塗装が必要である。また鉄骨の断面欠損は柱脚部を除いて起きていない。

しかし、柱脚部の鉄板には写真(図43)に見られる通りの発生腐蝕が起きている。その錆に依る鉄板の厚みの欠損は、現在約1mm未満であり、至急錆落し、防錆処理が必要である。

図40 支持鉄骨架構図（立面） 発錆状況調査記録

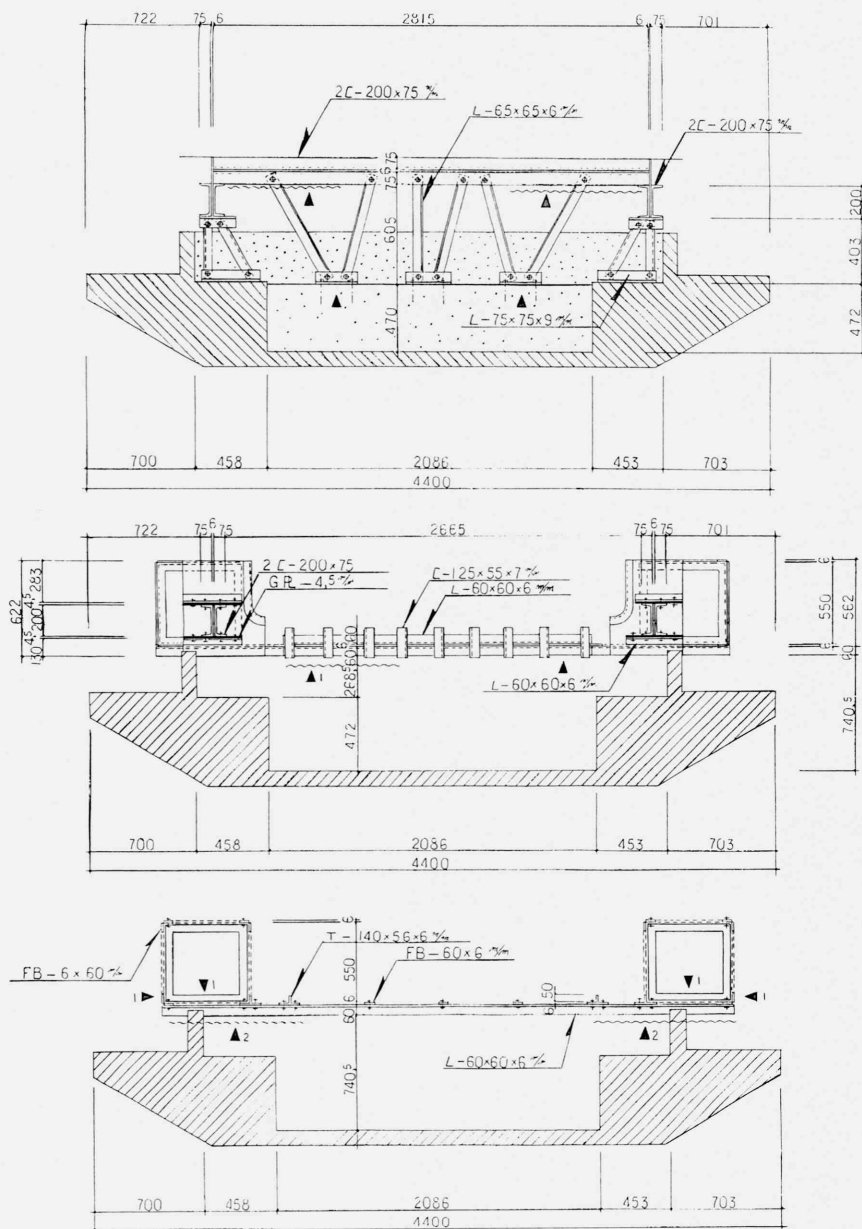
梁の鉄骨面の発錆は少なく、断面欠損していない。しかし錆止め塗装は経年劣化して居り早期に錆落しをして錆止め塗装をする必要がある。

図41 支持鉄骨架構図（上より頂部梁，基部梁，接地部各部の平面） 発錆状況調査記録
